RepZettel

Reparatur, Stufe: Reparatur, Ausfall Stromreglerlampe Pos 94.5

Zugnummer	ÖBB FAPLO-NZ-VM-UF 16565 / STB TL - SR 16799
Fahrzeug	94 85 7576 092-1 (BDe 4/4 Nr. 92)
Wo am Fahrzeug	übriges
Aus Unregelmässigkeit oder Unfall	Nein
Status	abgeschlossen

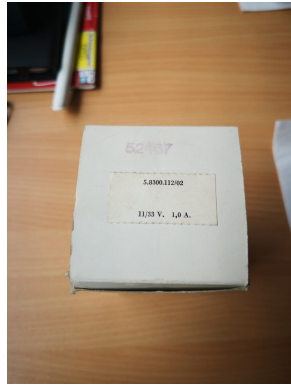
Foto während Erledigung

Der Vergleich der bei der Übelbachbahn gefundenen Ersatzlampe mit der erneut durchgebrannten Lampe zeigte verschiedene Widerstandswerte (defek ausgebaute Lampe war 2A, die neue von Übelbach hat 1 A).

Lampe durchgebrannt, keine Geschwindigkeitsanzeige mehr, keine Aufzeichnung

Lampe ersetzen

Wer	Datum	Wieviel	Notiz
Martin Knuchel	19.08.2019	00:30	Glühbirnen tauschen, Halterung zurechtgedrückt.

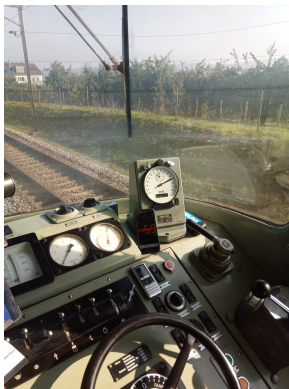
Foto nach der Erledigung

Wann	Beschreibung
02.09.2019	gewechselte Lampe funktioniert, Probefahrt im Gleis 4, Funktion i.o.
15.09.2019	Auf der heutigen Fahrt nach Bauma hat Markus Schleutermann / Norbert Toldo noch einen Abgleich des eingebauten Hasler Tachos mit einem GPS Geschwindigkeitsmesser (auf einem Smartphone) vorgenommen. Rückmeldung: alles i.o., die Geschwindigkeit stimmt sehr genau.

Wer	Wann	Beurteilung
Walter Huber	02.09.2019, 17:44 Uhr	Im Material wurden passende Lampen gefunden. Martin hat die Fassung noch mechanisch gerichtet, Lampe sitzt einwandfrei. Probefahrten gemacht, Tachos geben an.
